## **Schule Münchwilen Turnhalle Oberhofen, Münchwilen**

Bauschadstoffuntersuchung vor Bauarbeiten

St. Gallen, 14.02.2024, rev. 25.11.2025  
DCH018610.01

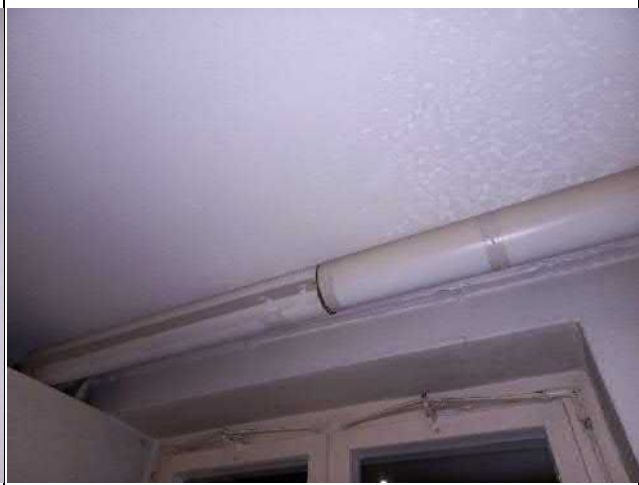
| PUR-/PIR-Leitung | | | | | | | |
|---|---|---|---|---|---|---|---|
| 068-01<br>Standort: 1. Untergeschoss Korridor | | | | 068-01<br>Standort: 1. Untergeschoss Korridor | | | |

| Schlacke | | | | | | | |
