## **Schule Münchwilen Turnhalle Oberhofen, Münchwilen**

Bauschadstoffuntersuchung vor Bauarbeiten

St. Gallen, 14.02.2024, rev. 25.11.2025  
DCH018610.01

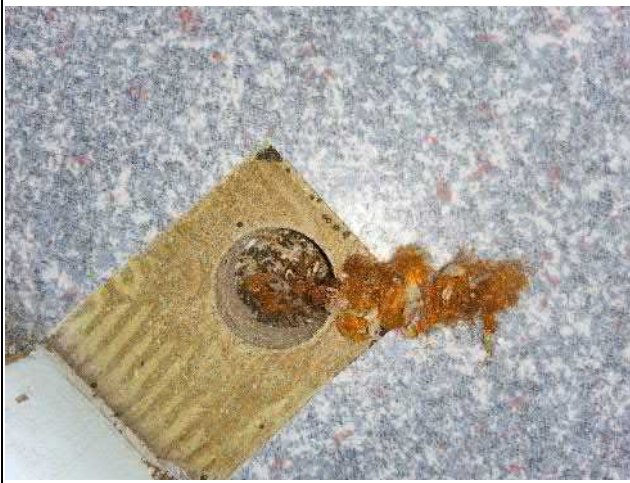
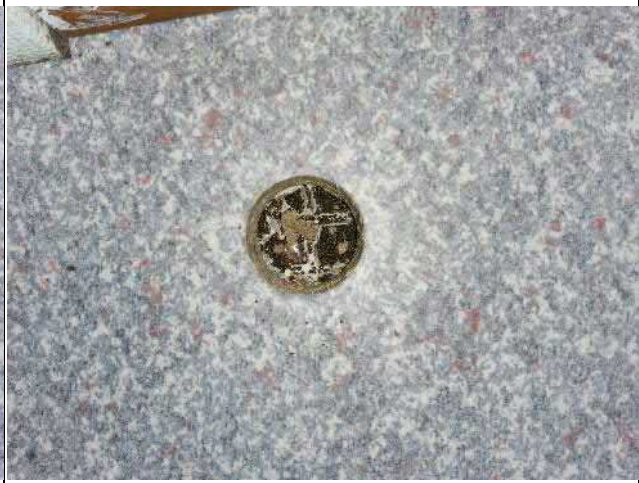
| Sondage Nr. 053 | | | | | | | |
|---|---|---|---|---|---|---|---|
| 053-01<br>Standort: Dachgeschoss Raum 1 | | | | 053-01<br>Standort: Dachgeschoss Raum 1 | | | |

| Sondage Nr. 053 | | | | | | | |
|---|---|---|---|---|---|---|---|
| PVC Bodenbelag, Spanplatte, Trittschallmatte mit Bleigranulat, Kupferwolle | | | | | | | |

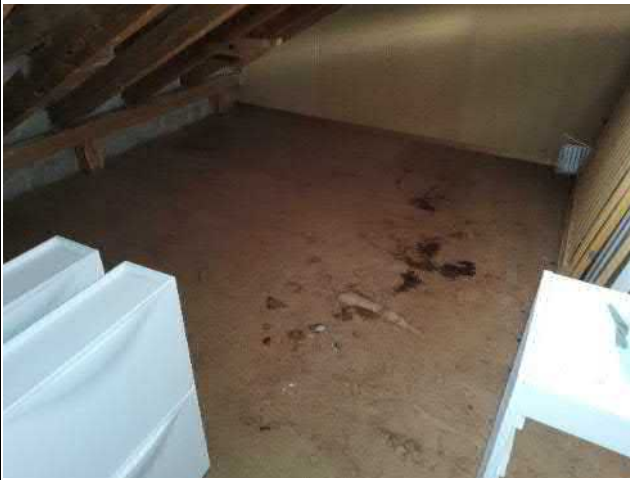
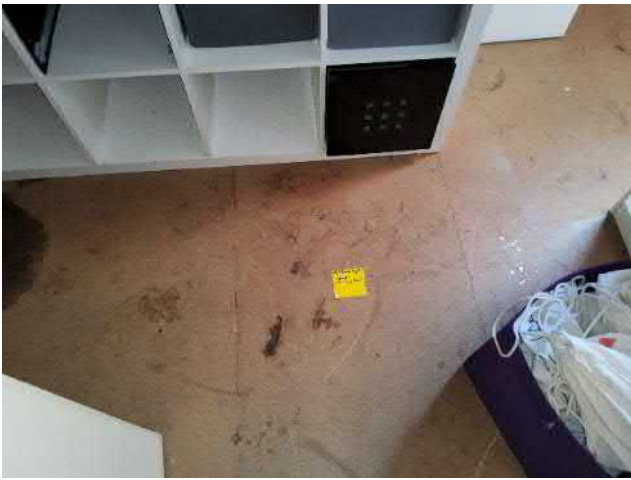
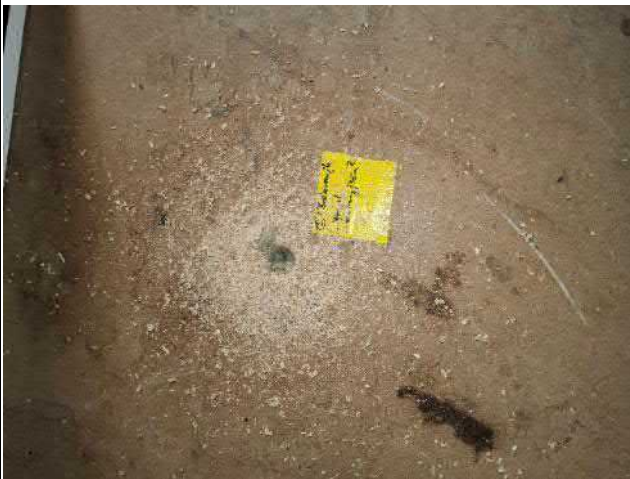
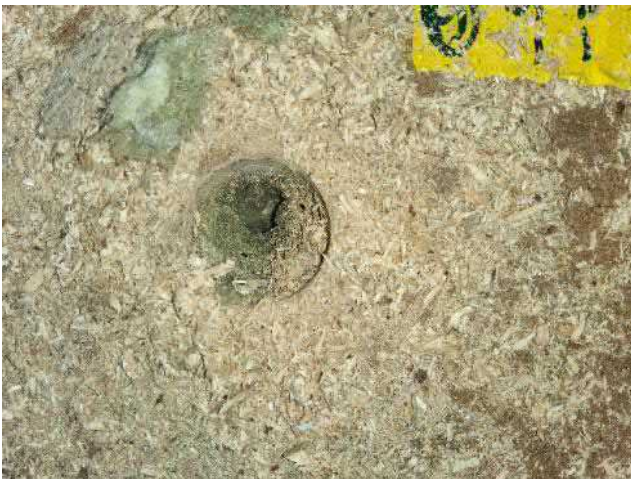
| Sondage Nr. 007 | | | | | | | |
|---|---|---|---|---|---|---|---|
| 007c-02<br>Standort: Dachgeschoss Estrich | | | | 007c-02<br>Standort: Dachgeschoss Estrich | | | |

| Sondage Nr. 007 | | | | | | | |
|---|---|---|---|---|---|---|---|
| Spanplatte, Mineralwolle, Holzdecke | | | | | | | |

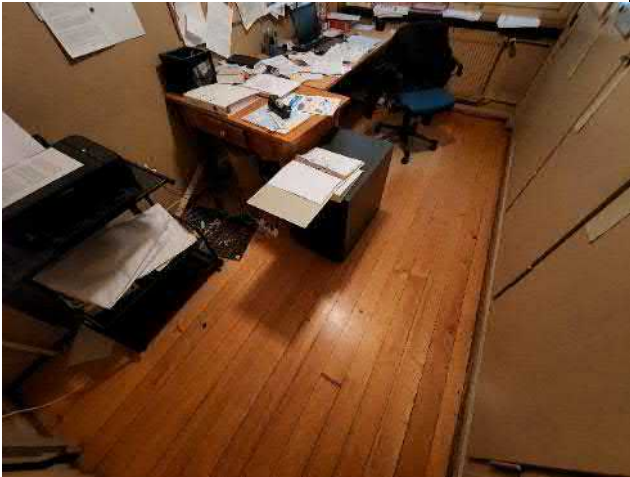
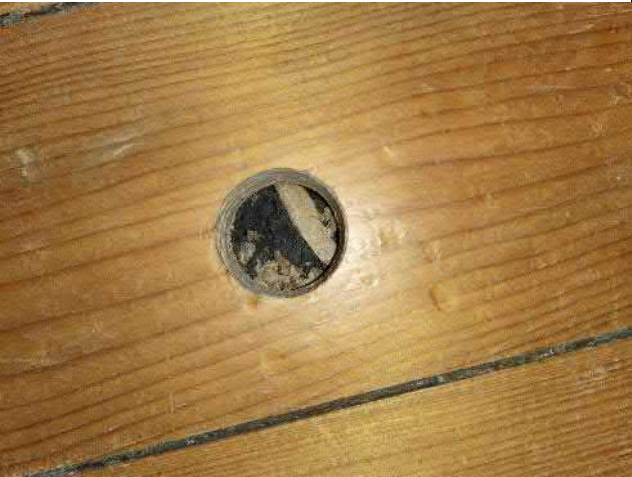
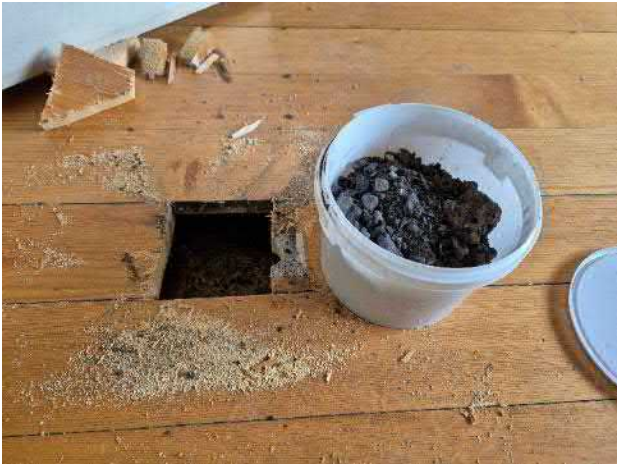
| Sondage Nr. 056 | | | | | | | |
|---|---|---|---|---|---|---|---|
| Massivholz-Bretterboden, Holraum mit ca. 6cm Schlackenfüllung | | | | | | | |

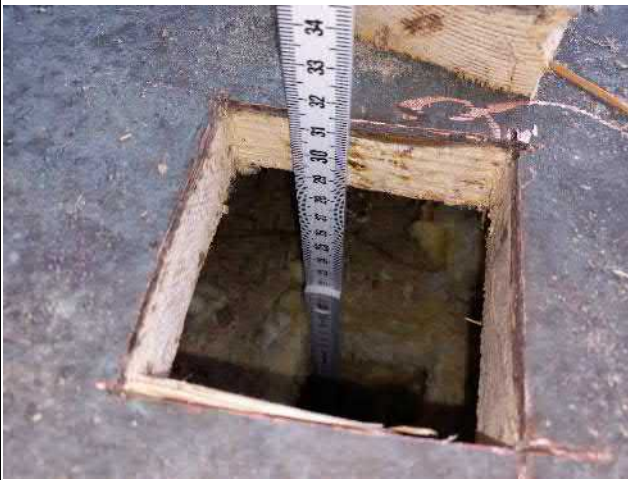
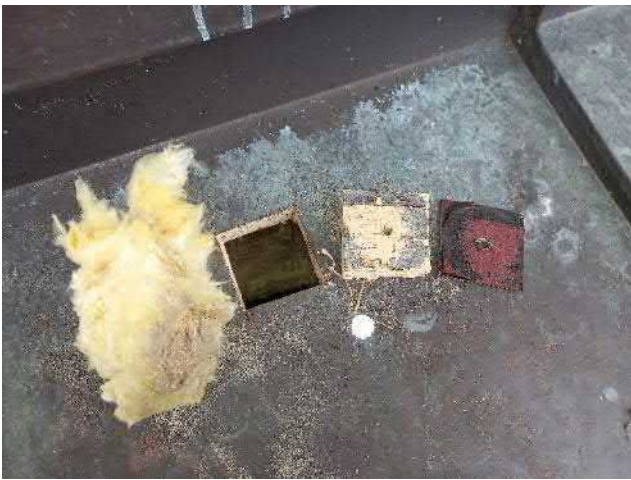
| Sondage Nr. 082/083 | | | | | | | |
|---|---|---|---|---|---|---|---|
| Metalleindeckung (Kupfer), Bitumenabdichtung (Einbau nach 2000), Massivholzplatte, Hohlraum, KMF, Betondecke (kein Kleber) | | | | | | | |

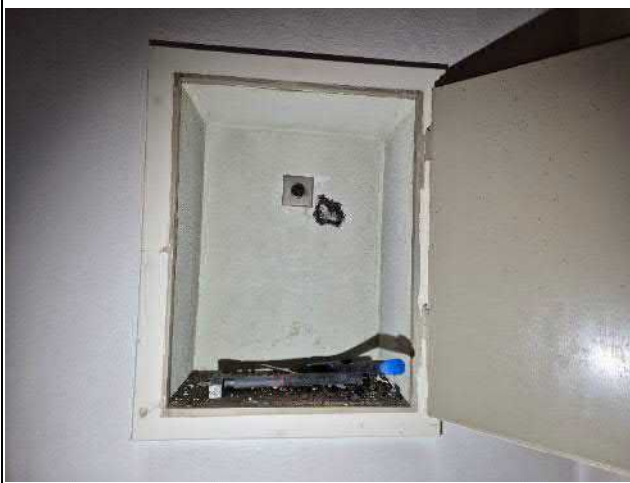
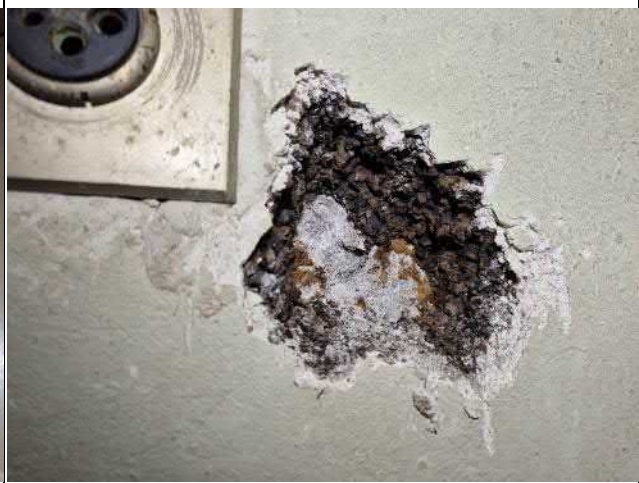
| Sondage Nr. 079 | | | | | | | |
|---|---|---|---|---|---|---|---|
| Verputz, Korkdämmung, PU-Kleber, Beton | | | | | | | |

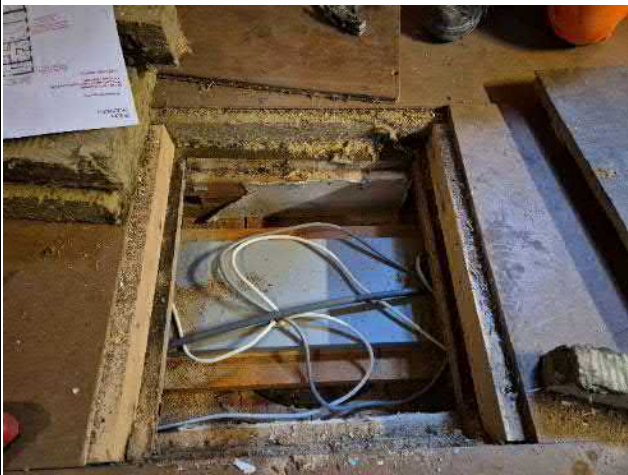
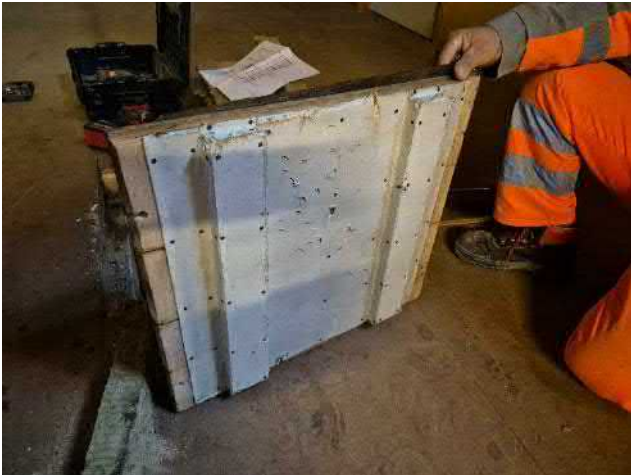
| Sondage Nr. 061 | | | | | | | |
|---|---|---|---|---|---|---|---|
| 061-01<br>Standort: Decke Turnhalle | | | | 061-01<br>Standort: Decke Turnhalle | | | |

| Sondage Nr. 061 | | | | | | | |
|---|---|---|---|---|---|---|---|
| Spanplatte, asbesthaltige Leichtbauplatte / Hohlraum mit KMF-Dämmung, Deckenleuchte und Turnhallendecke | | | | | | | |

**Hinweis projektspezifisch:** Unter der Bühnenbeleuchtung an der Turnhallendecke befindet sich eine sichtbare, asbesthaltige Leichtbauplatte (Brandschutzplatte) hinter den Scheinwerfern und verbaute Leichtbauplatten (Brandschutz) als Verkleidung der Holzkonstruktion hinter den Deckenleuchten. Um alle Leichtbauplatten (Brandschutzplatten) sowie Rückstände (tlw. stark beschädigt) hinter den Deckenleuchten entfernen zu können, sind grosszügige Öffnungen zu erstellen. Auch gilt es zu beachten, dass weitere Materialien wie Mineralwolldämmungen aufgrund der beschädigten Leichtbauplatten ebenfalls mit asbesthaltigem Staub/Rückstände versehen sein können und entsprechend durch einen Schadstoffsanierer zu entfernen und fachgerecht zu entsorgen sind.

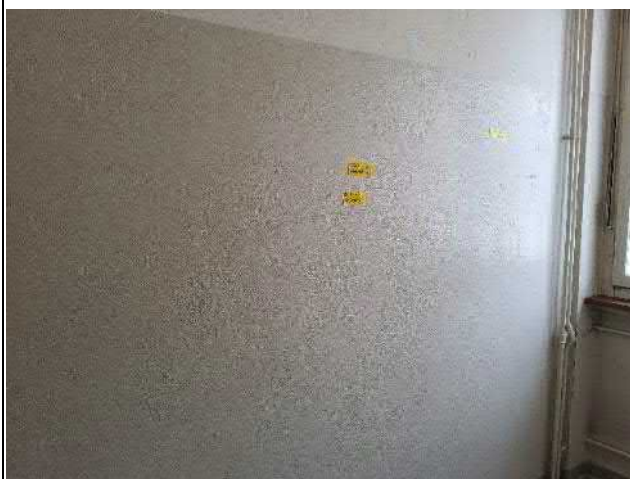
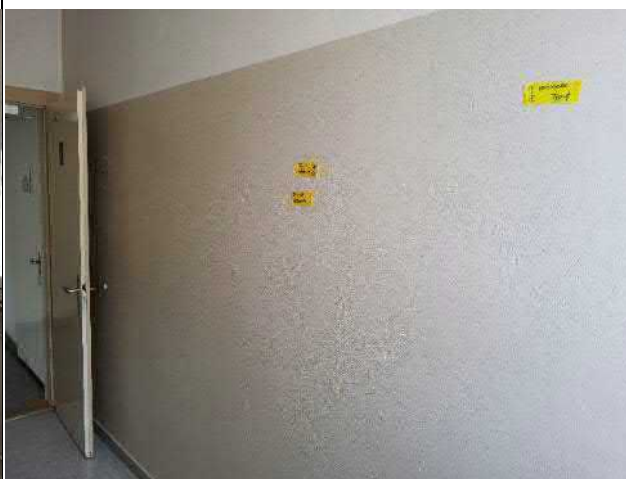
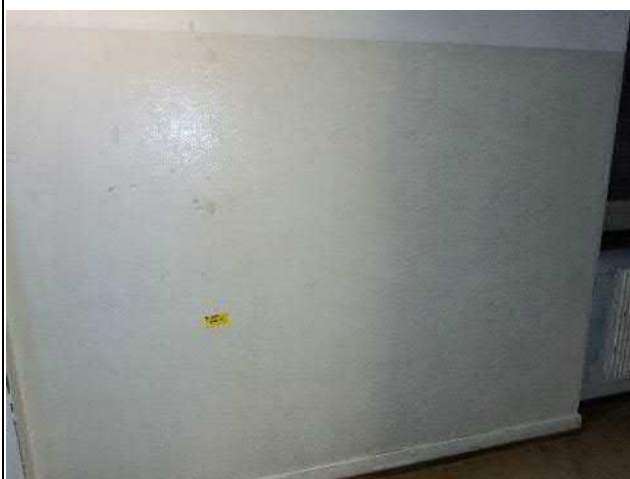
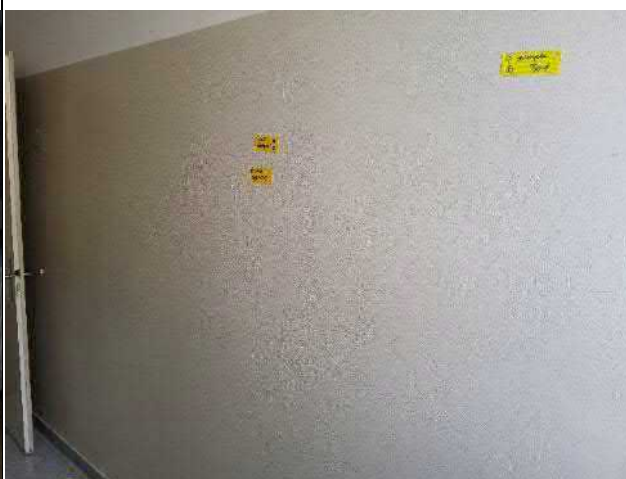
| Anstrich (auf mineralischem Untergrund) | | | | | | | |
|---|---|---|---|---|---|---|---|
| <p><b>PCB:</b> PCB können laufend in die Umwelt freigesetzt werden (Abrieb, Verdampfung, Auswaschung, unsachgemässe Entsorgung), werden schlecht abgebaut resp. reichern sich in der Nahrungskette an und können durch Hautkontakt, Verschlucken sowie Einatmen aufgenommen werden. Beim Bearbeiten oder Entfernen von Anstrichen mit hohen PCB-Gehalten (&gt; 10'000 mg/kg) können ArbeitnehmerInnen unmittelbar gefährdet werden. In Innenräumen können PCB-Konzentrationen in der Raumluft gesundheitsschädlich sein, wenn:</p> <ul style="list-style-type: none"> <li>• der PCB-Gehalt im Anstrich &gt; 10'000 mg/kg beträgt</li> <li>• sich der Anstrich auf grossen Teilen der Raumfläche befindet</li> <li>• der Raum regelmässig mehr als 20 h pro Woche genutzt wird</li> </ul> <p>Werden Anstrich mechanisch bearbeitet, können erhebliche Mengen PCB in Form von Stäuben und Gasen (ab 100°C) freigesetzt werden. Ab Temperaturen von 250°C werden PCB in hochgiftige Dioxine und Furane umgewandelt.</p> | | | | | | | |
| <p><b>Schwermetalle:</b> Im Normalgebrauch (Begehung, Sichtkontrolle; Nutzung) und solange Anstriche unbeschädigt sind, besteht kein Gesundheitsrisiko. Aus abblätternden Anstrichen kann sich Staub in der Raumluft verteilen oder Farbabplatzungen und Staub können von Kleinkindern oral aufgenommen werden.</p> | | | | | | | |

039-04  
Standort: Erdgeschoss WC Damen

040-02  
Standort: Erdgeschoss Bühne

040-01  
Standort: Erdgeschoss WC Damen

- Schwermetallgehalte gerechnet über das ganze Bauteil (z.B. Betonplatte) die Grenzwerte für eine Deponie Typ E überschreiten, da in diesem Fall das ganze Bauteil als Sonderabfall gilt und thermisch oder nasschemisch behandelt werden muss.
- Schwermetallgehalte gerechnet über das ganze Bauteil (z.B. Betonplatte) die Grenzwerte für eine Deponie Typ B überschreiten, da die Kosten einer Entsorgung in einer Deponie Typ E oder im Sonderabfall die Kosten einer vorgängigen Sanierung in der Regel deutlich überschreiten.

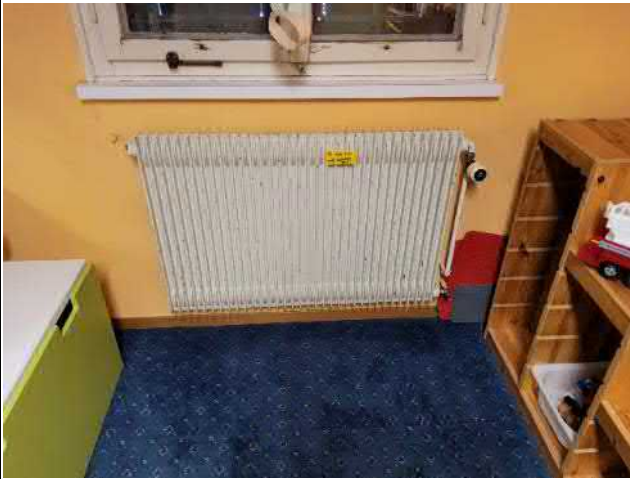
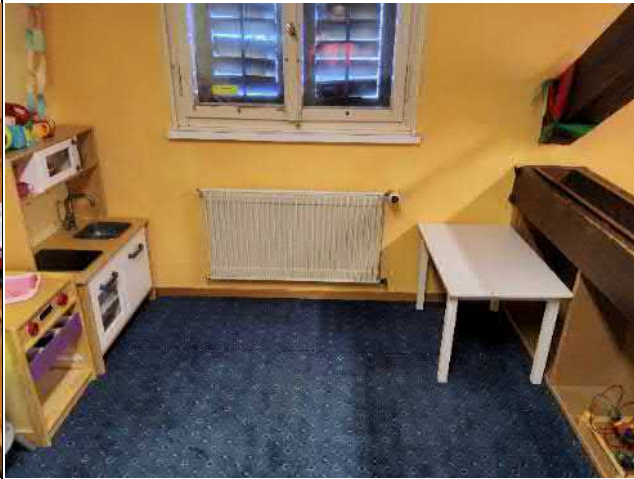
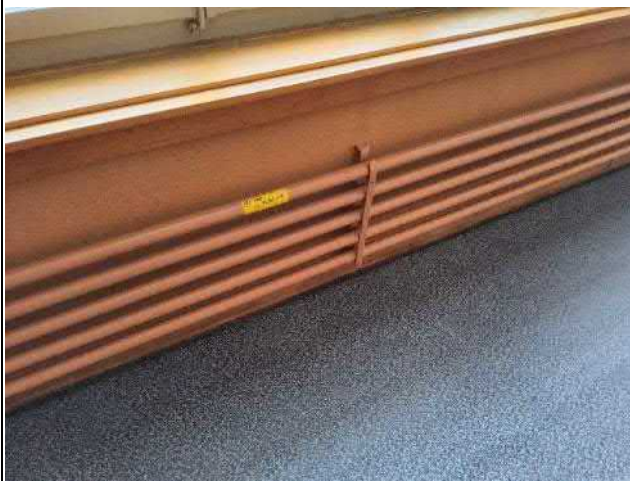
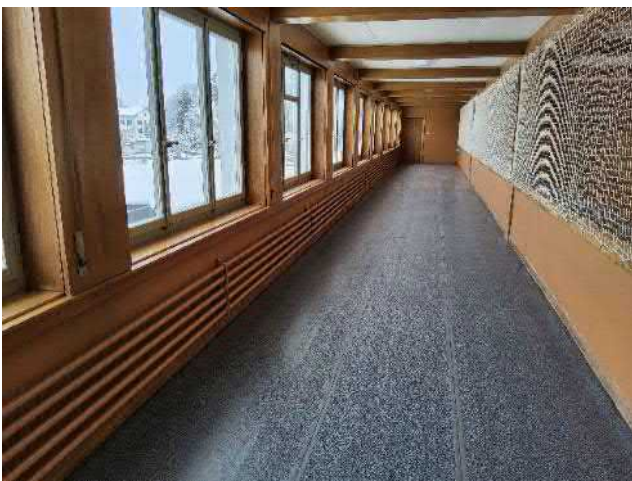
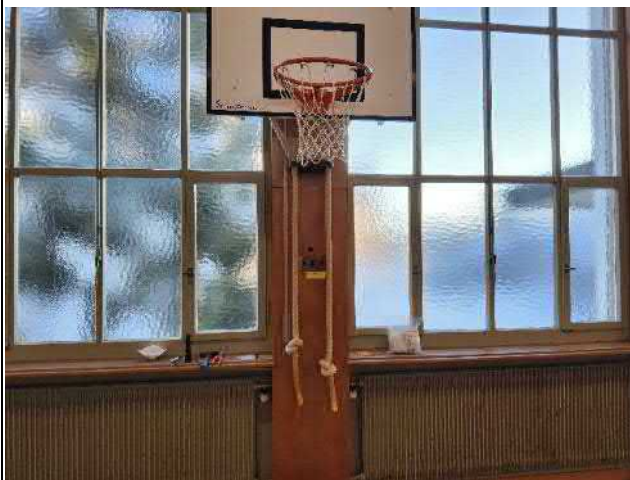
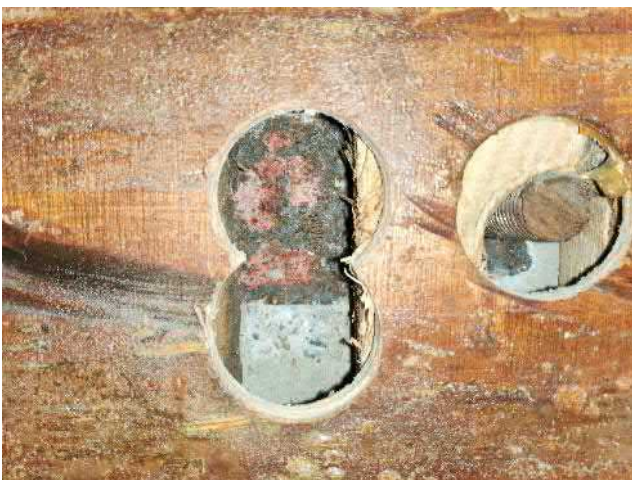
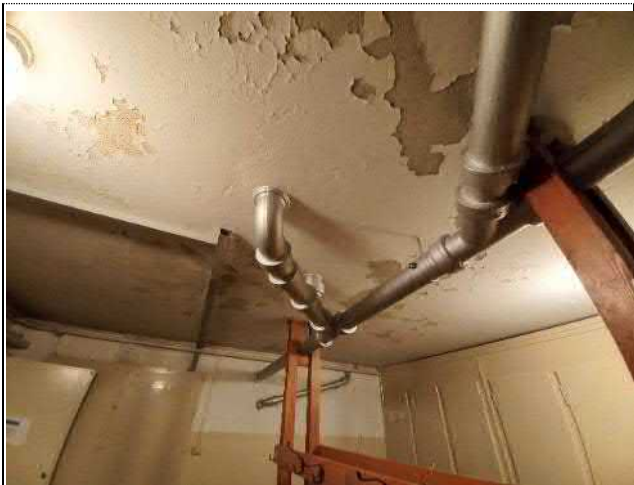
| Anstrich (auf metallischem Untergrund) | | | | | | | |
|---|---|---|---|---|---|---|---|
| 020-01<br>Standort: Dachgeschoss Raum 4/5 | | | | 020-01<br>Standort: Dachgeschoss Raum 4/5 | | | |

036-01  
Standort: 1. Obergeschoss Galerie

062-01  
Standort: Erdgeschoss Turnhalle

067-01  
Standort: 1. Untergeschoss Turner-Garderobe

| Anstrich (auf metallischem Untergrund) | | | | | | | |
|---|---|---|---|---|---|---|---|
| <p>Die Entsorgung der Bauteile kann ohne eine weitere Vorbehandlung via den Schrotthandel über ein Schweizer Stahlwerk erfolgen.</p> <p><b>Trennung der Bauteile durch Kaltschnitt.</b> Falls Schnitte mit wärmebildenden Verfahren vorgesehen sind, wird eine Untersuchung bzgl. Schwermetallen sowie PCB/CP aus arbeitsschutztechnischer Sicht empfohlen und es sind den Laborergebnissen angepasste Massnahmen zum Umwelt- und Gesundheitsschutz der Arbeiter zu treffen.</p> | | | | | | | |

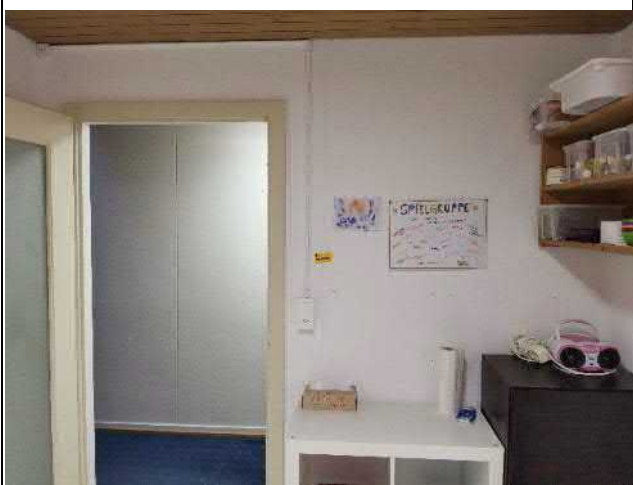
| Bleirohrhülsen | | | | | | | |
|---|---|---|---|---|---|---|---|
| 025-01<br>Standort: Dachgeschoss Raum 6 | | | | | | | |

| Bleirohrhülsen | | | | | | | |
|---|---|---|---|---|---|---|---|
| <u>Schwermetalle:</u> Ohne Beschädigung besteht keine Gefährdung. | | | | | | | |

| Bleirohrhülsen | | | | | | | |
|---|---|---|---|---|---|---|---|
| Bleihaltige Röhrchen. Konventioneller Rückbau, getrennt ins Recycling. | | | | | | | |

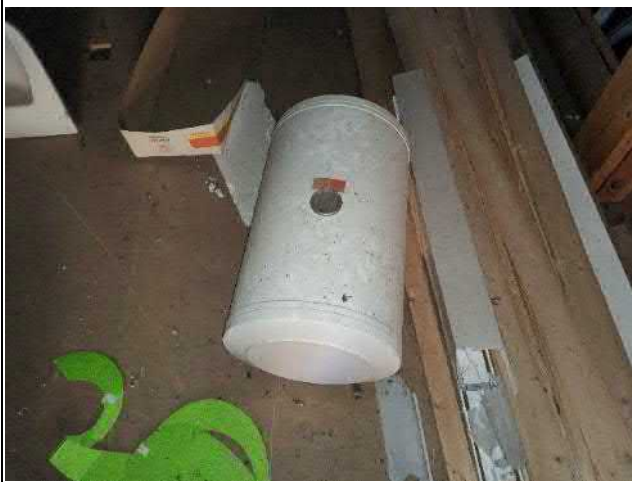
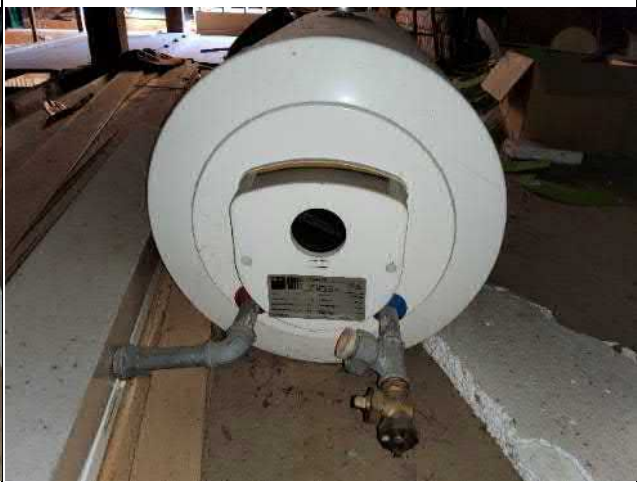
| Diverse Asbestdämmungen | | | | | | | |
|---|---|---|---|---|---|---|---|
| 003-01 | Boiler | Dachgeschoss Estrich | 1.0 Stk. | Expertise | Asbest | 17 06 05s | III |
| Asbest: Asbesthaltige Dämmung auf Distanzhalter von Boiler oder ähnliches möglich. Demontage und Übergabe an einen Suva-zertifizierten Asbestsanierer für Sanierung in externer Zone. | | | | | | | |

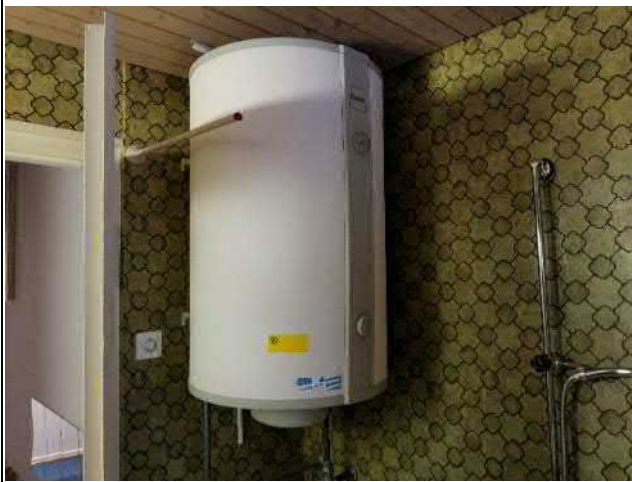
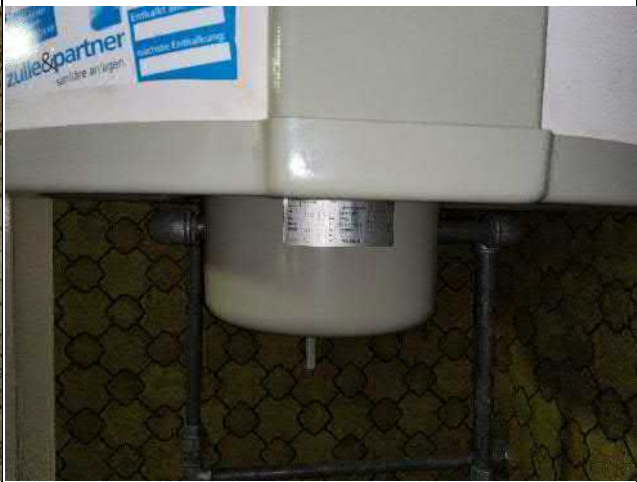
| Diverse Asbestdämmungen | | | | | | | |
|---|---|---|---|---|---|---|---|
| 003-03 | Boiler | Dachgeschoss Raum 2 (Bad) | 1.0 Stk. | Expertise | Asbest | 17 06 05s | III |

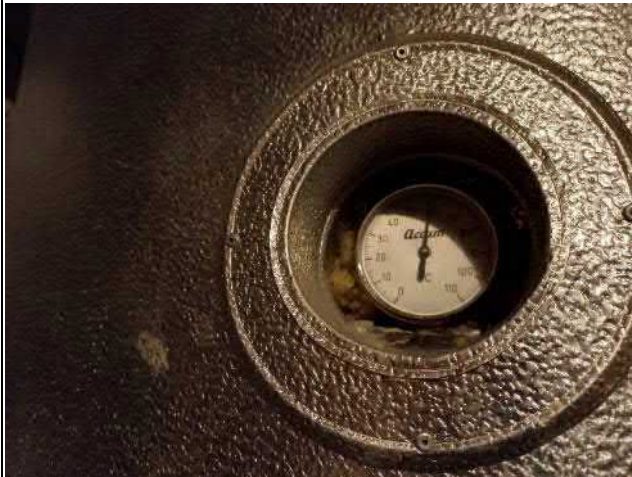
003-04  
Standort: 1. Untergeschoss Putzmaterial

| Diverse Asbestdämmungen | | | | | | | |
|---|---|---|---|---|---|---|---|
| 003-04 | Boiler | 1. Untergeschoss Putzmaterial | 1.0 Stk. | Expertise | Asbest | 17 06 05s | III |

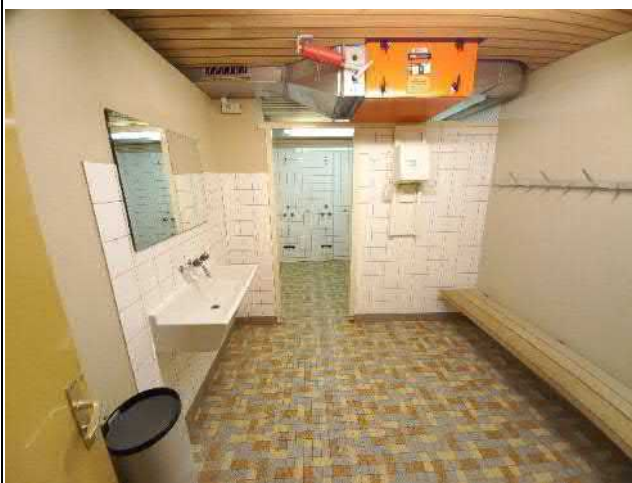
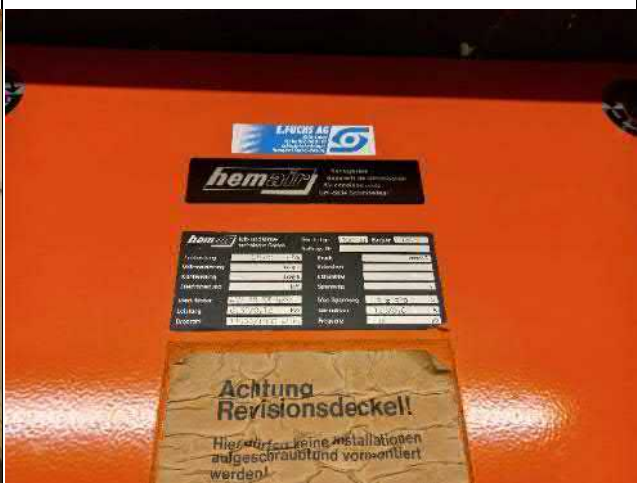
| Diverse asbesthaltige Bauteile | | | | | | | |
|---|---|---|---|---|---|---|---|
| 078-01 | Lüftungsanlage<br>Baujahr 1985 | 1. Untergeschoss<br>Umkleide-Raum Du-<br>schen | 3.0 m2 | Expertise | Verdacht Asbest | | III |
| Keine sichtbare, asbestverdächtige Materialien identifiziert. Verdacht auf diverse asbesthaltige Materialien (z.B. Dämmplatte, Dämmbelag o.ä.) im Innern der Lüftungsanlage. | | | | | | | |

| Diverse asbesthaltige Bauteile | | | | | | | |
|---|---|---|---|---|---|---|---|
| Überprüfung der Lüftungsanlage hinsichtlich asbesthaltigen Bauteilen durch einen Suva-anerkannten As-<br>bestsanierer. Unter Umständen kann die Anlage resp. ein Teil davon vor Ort abgetrennt oder demontiert,<br>eingepackt und dann einem Suva-anerkannten Asbestsanierer zur Materialtrennung in einer externen Zo-<br>nen übergeben werden. | | | | | | | |

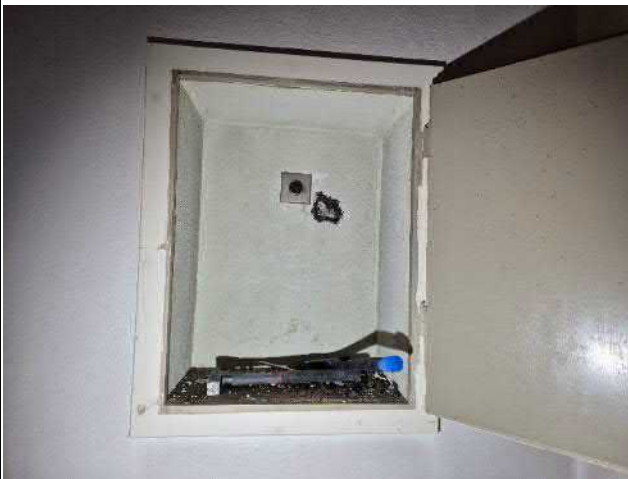
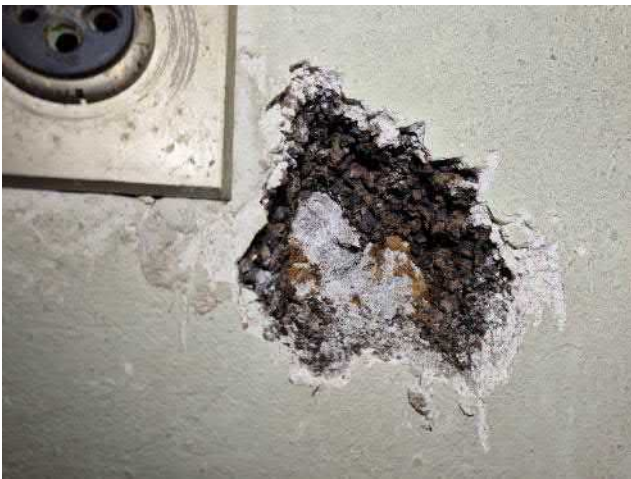
| Korkdämmung | | | | | | | |
|---|---|---|---|---|---|---|---|
| 079-01 | Wandnische | Erdgeschoss Treppenhaus | 1.0 m2 | Labor | PAK 13'108mg/kg<br>Benzo(a)pyren 1187 mg/kg<br>Kein Asbest nachgewiesen | 17 06 03 S | |
| Vermutete Steigzone im 1. Untergeschoss war keine (nur Platte an Wand). | | | | | | | |

| Korkdämmung | | | | | | | |
|---|---|---|---|---|---|---|---|
| <p>Sanierung/Entfernung gemäss SUVA Factsheet 33106 :</p> <p>Für die Entfernung von PAK-haltigen Materialien sind ein Atemschutz mit Überdrucksystem Schutzstufe TH3P, Einwegschutzanzug Kat. 3, Typ 5/6 mit Kapuze und Handschuhe Nitril- oder Butylkautschuk zu verwenden. Die Übergangsstellen (z. Bsp. zwischen Anzug und Handschuhe) sind abzukleben.</p> <p>Es empfiehlt sich vorgängig eine Abnahmebestätigung bei der KVA einzuholen.</p> <p>LVA-Code Teerkork: 17 06 03 [S]</p> | | | | | | | |

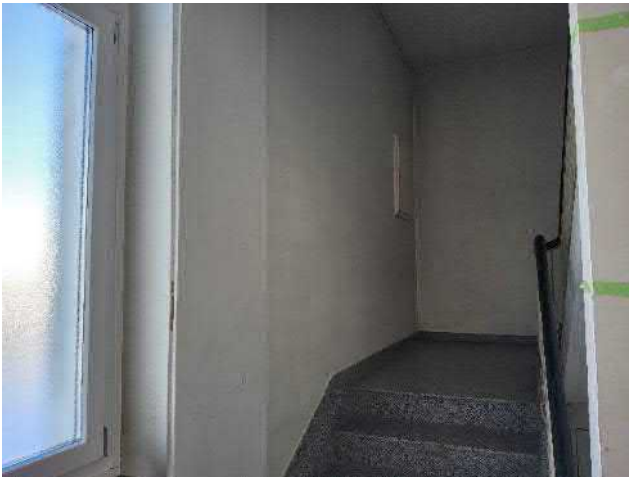
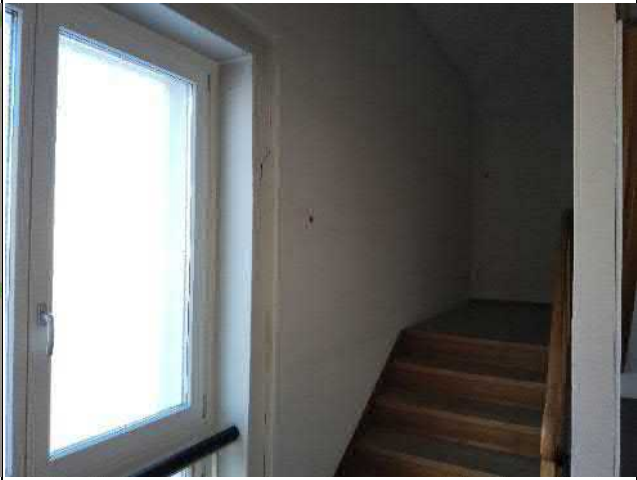
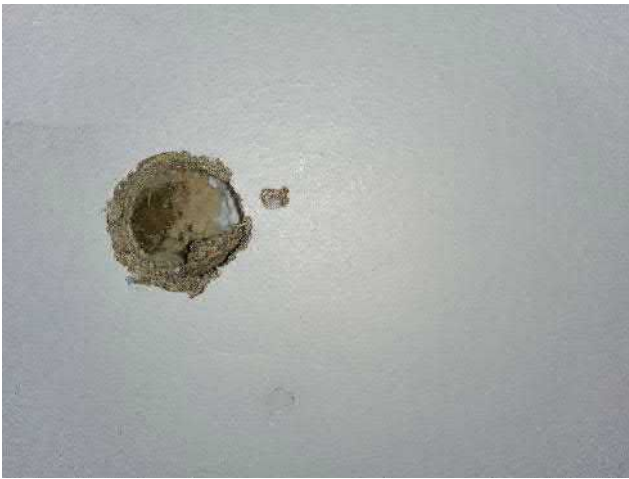
| Dämmung | | | | | | | |
|---|---|---|---|---|---|---|---|
| 058-01<br>Standort: Erdgeschoss Treppenhaus | | | | 058-01<br>Standort: Erdgeschoss Treppenhaus | | | |

| Dämmung | | | | | | | |
|---|---|---|---|---|---|---|---|
| 058-01 | Wand (Dämmung) | Erdgeschoss Treppenhaus | 20.0 m2 | Expertise | Fluorchlorkohlenwasserstoffe (FCKW/HFCKW) | 17 06 03 S | - |

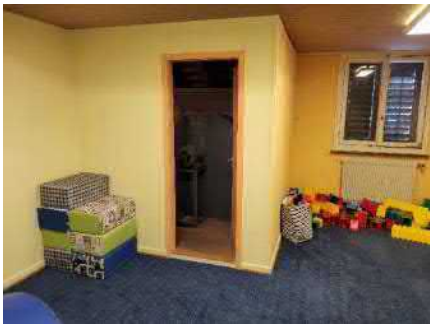
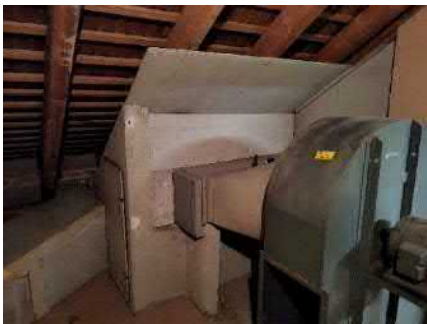
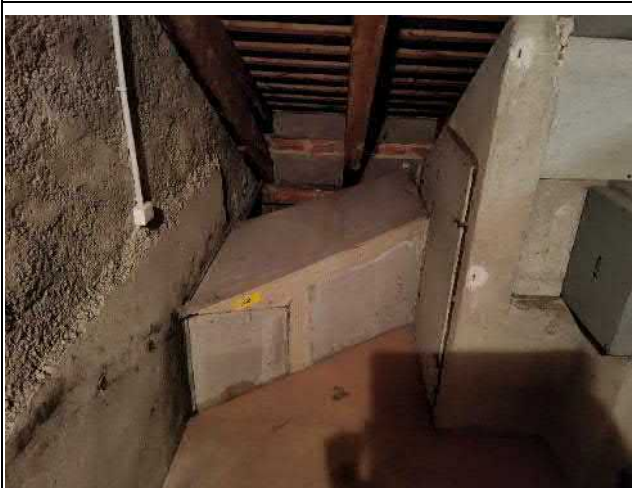
| Faserzement | | | | | | | |
|---|---|---|---|---|---|---|---|
| <p><u>Asbest Dringlichkeitsstufe II:</u> Sanierung vormerken und bei Nutzungs- oder Zustandsänderung erneut abklären.</p> <p>Der Faserzementkanal im Estrich ist teilweise beschädigt. Wir empfehlen, allfällige Öffnungen oder Bruchstellen abzukleben. Der Faserzementkanal im Bereich der Bühne (Erdgeschoss) ist intakt. Um allfällige Beschädigungen während der Nutzung oder der Bauphase zu verhindern, wird empfohlen, ein Anprallschutz o.ä. vorzusehen.</p> | | | | | | | |

| Faserzement | | | | | | | |
|---|---|---|---|---|---|---|---|
| <p><u>Asbest:</u></p> <p><b>Im Innern (Rohre, Kanäle, Platten etc):</b></p> <ul style="list-style-type: none"> <li>• <b>Bei zerstörungsfreiem Demontieren:</b> Massnahmen gemäss Suva-Merkblatt 84053 resp. in Analogie zu Suva-Factsheet 33031 (oranger Bereich)</li> <li>• <b>Entfernen mit mechanischem Bearbeiten (Sägen, Fräsen, Brechen, Bohren etc.):</b> Vorgehen gemäss EKAS-Richtlinie Nr. 6503, d.h. Entfernung durch Suva-anerkannten Asbestsanierer in einer Sanierungszone. Ausnahme: Kontrolliertes Brechen einzelner Teile, Massnahmen gemäss Suva-Merkblatt 84053 (oranger Bereich).</li> </ul> <p><b>Projektspezifisch wird empfohlen, die Faserzementkanäle aufgrund der Beschädigungen durch einen Suva-anerkannten Asbestsanierer in einer Sanierungszone (gemäss EKAS-Richtlinie Nr. 6503) zu entfernen.</b></p> <p><b>Entsorgung:</b><br/>Ganze Elemente: Deponie Typ B<br/>Bruchstücke/Staub: Deponie Typ E</p> | | | | | | | |

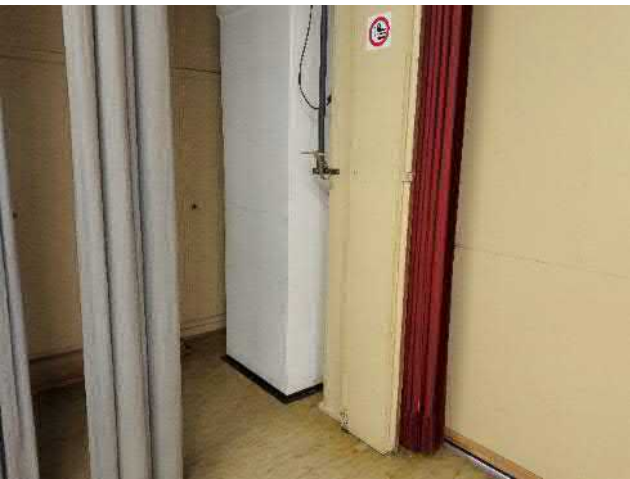
001-05  
Standort: Erdgeschoss Bühne

Der Faserzementkanal im Bereich der Bühne (Erdgeschoss) ist intakt. Um allfällige Beschädigungen während der Nutzung oder der Bauphase zu verhindern, wird empfohlen, ein Anprallschutz o.ä. vorzusehen.

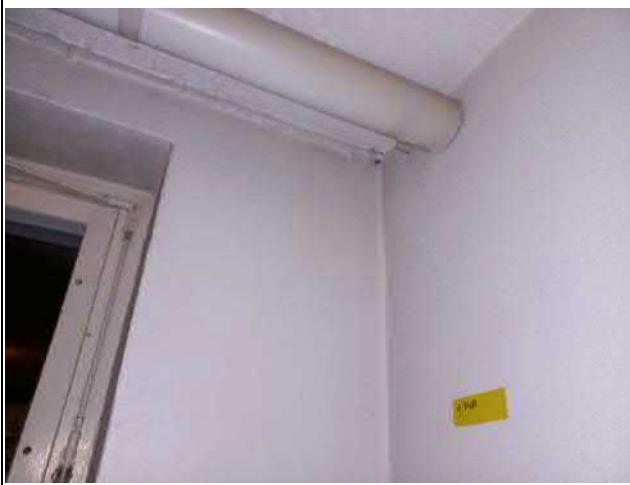
| PUR-/PIR-Leitung | | | | | | | |
|---|---|---|---|---|---|---|---|
| 068-01<br>Standort: 1. Untergeschoss Korridor | | | | 068-01<br>Standort: 1. Untergeschoss Korridor | | | |

| PUR-/PIR-Leitung | | | | | | | |
|---|---|---|---|---|---|---|---|
| 068-01 | Rohr | 1. Untergeschoss Korridor | 20.0 lfm | Expertise | Fluorchlorkohlenwasserstoffe (FCKW/HFCKW) | 17 06 03s | |

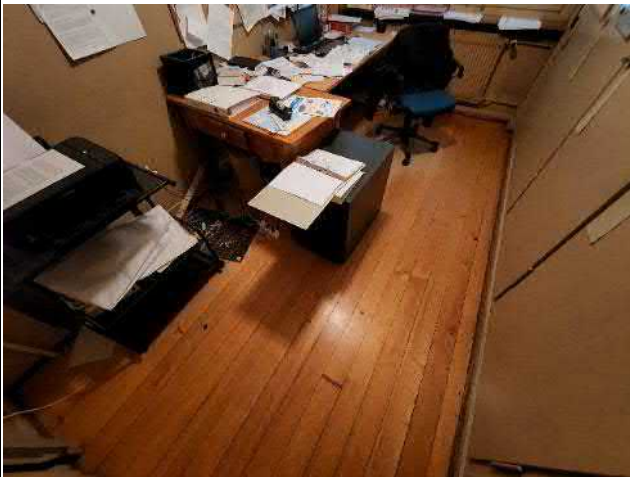
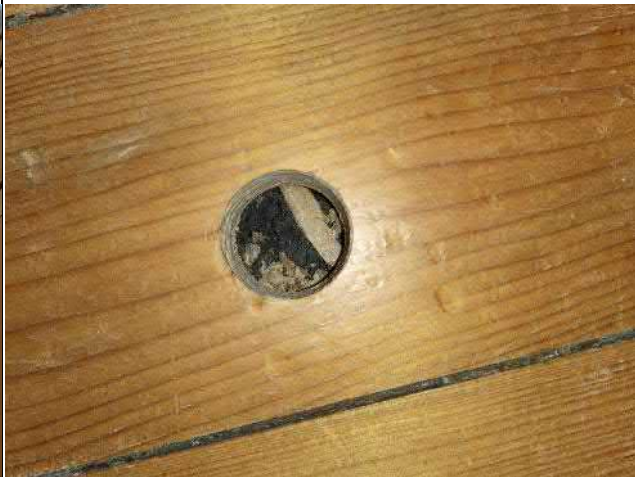
| Schlacke | | | | | | | |
|---|---|---|---|---|---|---|---|
| 056-01 | Boden Füllung | 1. Obergeschoss Büro Hauswart | 11.0 m2 | Expertise (Verdacht) | PAK: 44 mg/kg Schwermetalle, TOC400 : 0.8% | 17 09 04ak Dep. E | - |

| Schlacke | | | | | | | |
|---|---|---|---|---|---|---|---|
| <p>Beim Rückbau der Schlacke sind keine besonderen Massnahmen zu berücksichtigen, jedoch empfiehlt sich generell ein leichtes Besprühen mit Wasser oder Absaugen, um die Staubbelastung möglichst zu reduzieren.</p> <p><u>Schlacken in Hohlböden:</u> Können mittels Saugbagger entfernt werden. Werden die Schlacken von Hand entfernt, sind geeignete Massnahmen zur Staubminimierung zu treffen. Es wird empfohlen Arbeitshandschuhe, Staubmasken (FFP3) und Einweg-Schutzanzügen zu verwenden.</p> <p><u>Entsorgung:</u> Gemäss VVEA-Vollzugshilfe Bauabfälle ist die Schlacke in einer Deponie Typ E (Referenzwert für Summe PAK (25 mg/kg) zur Entsorgung in einer Deponie Typ B wird überschritten) zu entsorgen.</p> | | | | | | | |

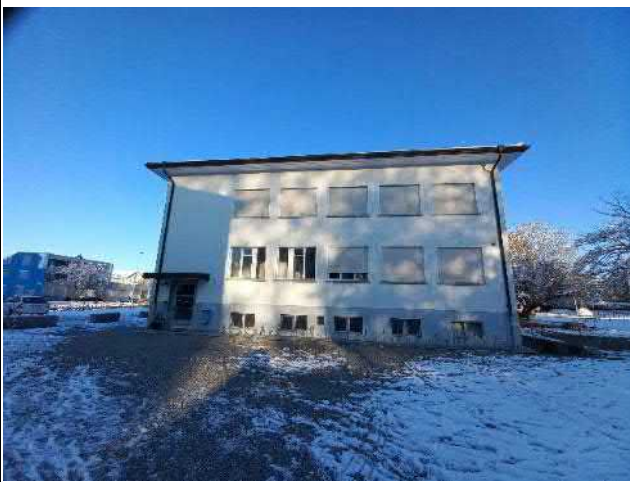
| Schwarzanstrich erdberührt | | | | | | | |
|---|---|---|---|---|---|---|---|
| <p><b>Verdacht auf Vorhandensein eines erdberührten Schwarzanstriches</b> (in Oberflächennähe kein Anstrich sichtbar).</p> <p>Freileigungsarbeiten durch einen Baumeister und Begutachtung von erdberührten Bauteilen der Betonkonstruktion hinsichtlich Schwarzanstrich. Falls eine Schwarzabdichtung vorhanden ist: Untersuchung durch einen Bauschadstoffdiagnostiker auf PAK und Asbest und - falls PAK – vorhanden - anschliessende Hochrechnung der PAK-Konzentration auf das gesamte Bauteil für die Bestimmung des Entsorgungswegs. Falls Asbest vorhanden: fachgerechte Entfernung der asbesthaltigen Beschichtung durch einen Asbestsanierer.</p> | | | | | | | |

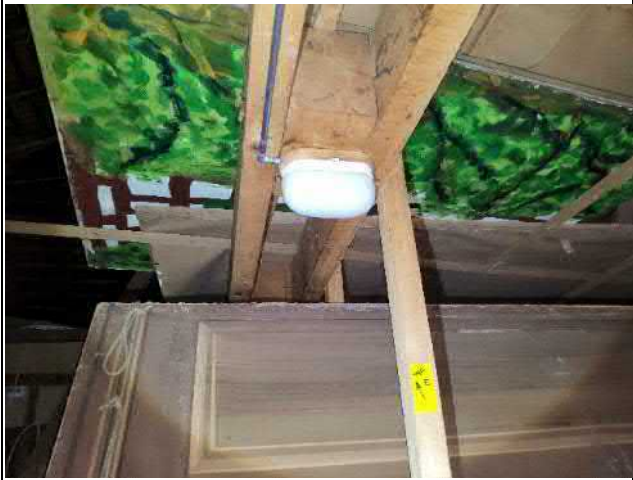
| 054-01<br>Standort: Dachgeschoss Estrich | |

Der Faserzementkanal im Estrich ist teilweise beschädigt. Wir empfehlen, allfällige Öffnungen oder Bruchstellen abzukleben.
